ВТРАЧЕНІ ЕЛЕМЕНТИ АРХІТЕКТУРНИХ ПАМ'ЯТОК КИЄВА УКРАЇНСЬКОГО БАРОКО

Кирило Третяк

THE LOST ELEMENTS OF UKRAINIAN BAROQUE ARCHITECTURAL MONUMENTS OF KYIV

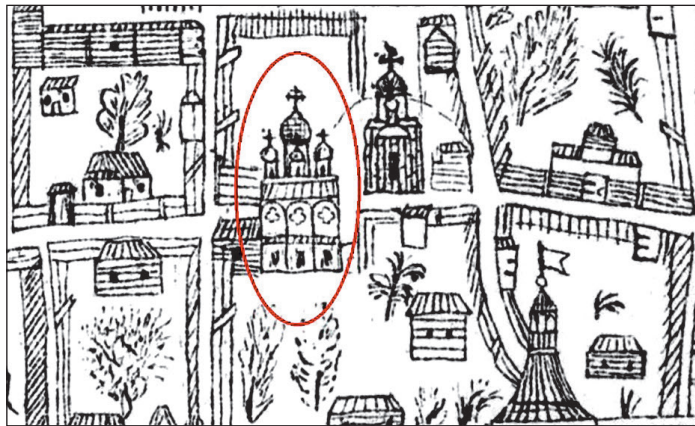
Іллінська церква на плані Ушакова 1695 р.

«Масованим» ударом по бароковому Києву обернулася грандіозна пожежа, яка сталася у місті (на Подолі) 9–11 липня 1811 р. Внаслідок стихії було втрачено чимало цікавих дерев'яних і мурованих споруд, велика кількість постраждала від вогню і потребувала відновлення. У першій третині XIX ст. такі будівлі були відремонтовані але не всім було повернуто їх первісний вигляд. Деяким храмам замінювали барокові конструкції та елементи на класицистичні, які сприймалися більш сучасними і були більш простими у виготовленні. Так позбавилася своїх грушеподібних бань церква св. Іллі (1692) на вул. Почайнинській. Після відновлення храму його баням надали спрощених форм, характерних для провінційного класицизму. Скільки всього було бань у цієї церкви первісно і яка була архітектура і планувальна композиція храму – достеменно не відомо. Існує припущення, що храм був тридільним, трибанним (Попельницька 2003, с. 98). Однак таким храм виглядає на акварелі М. Ражена Фасад Старокиївської фортеці та Нижнього міста Києво-Подолу з московського боку 1775–1786 р. На більш ранніх джерелах (на карті Ушакова 1695 р.) церква св. Іллі виглядає хрещатою у плані з 5 верхами. На сьогоднішній день ґрунтовних досліджень історії архітектурних перетворень храму проведено не було, як і не було розроблено проєкту реставрації пам'ятки з поверненням їй первісного вигляду. Тільки після проведення таких робіт можна буде ствердно сказати, чи можливе повернення споруді її первісних форм.

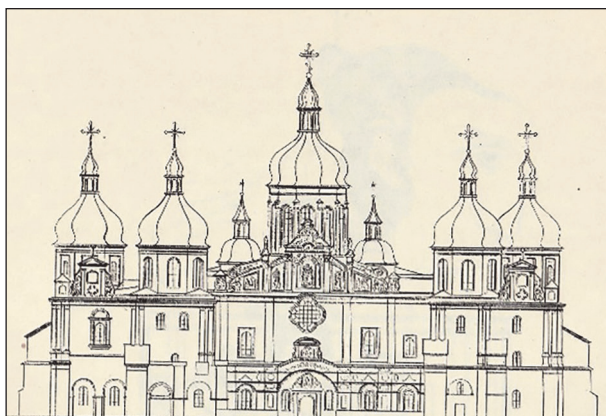
Західний фасад
Софійського собору
до реконструкції 1882 р.

Софійський собор на сьогодні є унікальною пам'яткою в архітектурі та оздобленні якої поєдналися форми середньовічного візантійсько-романського зодчества ХІ ст., українського бароко, класицизму та історизму. Проте сучасна архітектурна композиція споруди все ж визначається саме стилістикою українського бароко, в якому пам'ятку було реконструйовано наприкінці ХVІІ – на початку ХVІІІ ст. Саме у цьому стилі зведено більшість споруд, які складають на сьогодні єдиний архітектурний ансамбль колишнього монастиря а тепер – національного заповідника «Софія київська». До 1882 р. фасади головної споруди комплексу мали пишний декор у вигляді хвилястого фронтона над західним вінцевим карнизом, фронтон над західним порталом, бароковий фронтон над апсидами тощо. На жаль, загальна ідеологічна тенденція того часу надавати українським бароковим культовим спорудам елементів візантійського або московсько-суздальського зодчества не оминула Софію. Того року архітектурі собору було завдано великої шкоди – знищено західні фронтони і фронтон над апсидами. Замість них було вла-

штовано напівциркульні «закомари», які мали символізувати візантійсько-руську архітектуру пам'ятки XI ст. Нові форми значно погіршили загальну композицію собору. Абсолютно чужими стали і сандрики у вигляді «кокошників» навколо вікон на всіх фасадах споруди. Такі елементи зовсім не відповідали бароковій традиції української архітектури і стали проявами шовіністичного підходу у спробі фальсифікації нашої історико-культурної спадщини. Цілком точно можна стверджувати, що така реконструкція збідніла архітектуру собору, яка до того являла собою цілісний шедевр українського бароко. Проте наприкінці XIX – на початку XX ст. проімперські сили по-іншому трактували таку перебудову. Стиль українського бароко, в якому Софія постає перед нами сьогодні, тоді називали «позбавленим смаку «південно-руським» (Ковалинський 2014, с. 49). Довгі десятиріччя ніхто не порушував питання про відновлення втрачених елементів фасадів собору, всім здавалося, що вигляд пам'ятки є цілком гармонійним та історичним. Так само ми довго йшли до дерусифікації топонімії наших міст і деколонізації пам'ятників на їх вулицях і площах. Тепер прийшов час позбутися стереотипів і відродити всю красу архітектури цієї споруди. Зробити це необхідно виключно фахово, на наукових засадах, використовуючи історичні графічні джерела та обміри та після глибоких і ретельних досліджень пам'ятки.

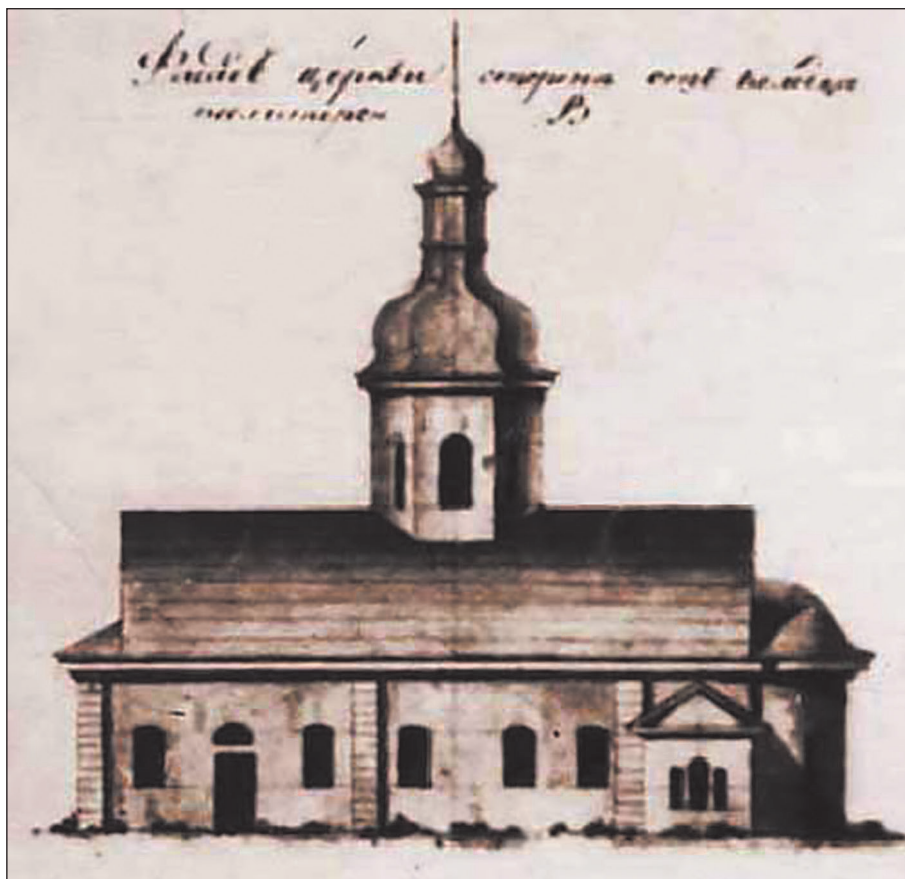
Аннозачатіївська церква до реконструкції 1881 р.

найстаріших барокових церков не тільки лаври а й усього Києва (1679), мала традиційні українські форми. Внаслідок перебудови 1881 р. баню храму було зсунуто з центральної частини (нави) на східну частину (вівтарну) і надано форм гранчастого барабану з наметовим завершенням у дусі російської архітектури XVII ст. Такі риси різко контрастують з загальною композицією українського храму а розміри нової бані не співрозмірні загальним розмірам споруди.
