Молочко А.М., Молочко М.А.

*Київський національний університет
імені Тараса Шевченка*

ГЕОДИНАМІЧНІ ДОСЛІДЖЕННЯ НАДЗВИЧАЙНИХ СИТУАЦІЙ

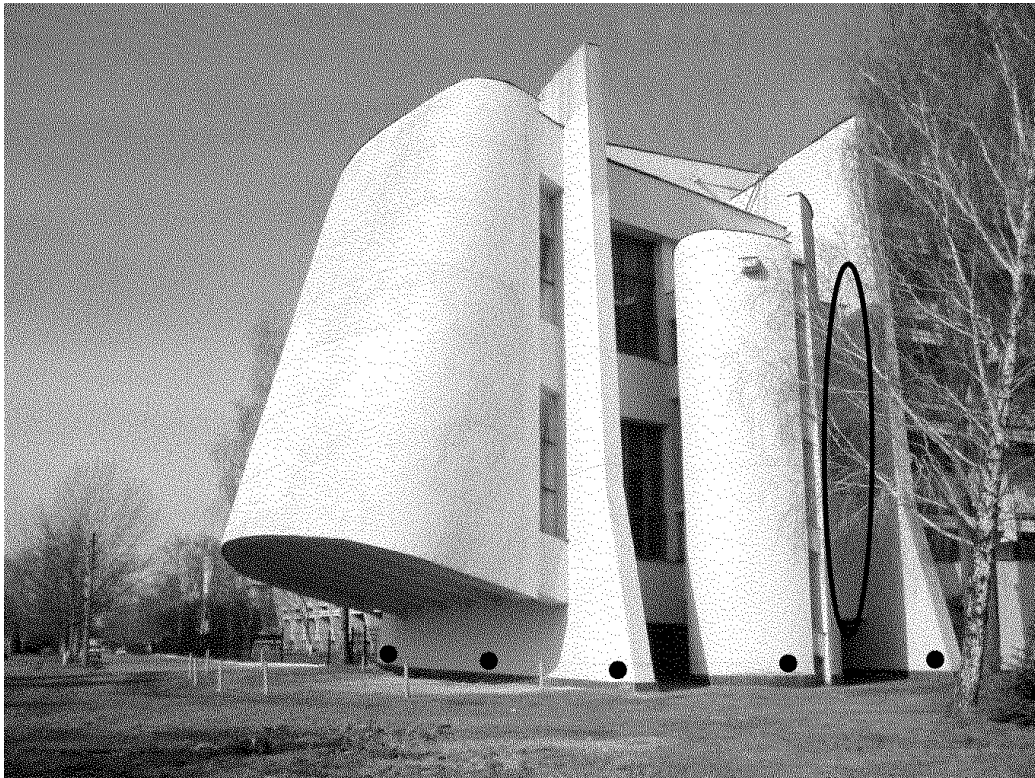
Виклад основного матеріалу. 1. Розглянуто випадок виявлення й усунення причин, пов'язаних з раптовим виникненням тріщини розкриття, шириною близько 15 см. у верхній частині корпусу фізичного факультету зі сторони конструктивно нависаючої у протилежний бік великої фізичної аудиторії, збудованої у вигляді амфітеатру, що з торця примикає до шестиповерхової (враховуючи поверх технічної надбудови) основної споруди (Рис. 1). Загрозливою ситуація виявилася восени, з настанням дощової погоди і могла супроводжуватись серйозним руйнуванням будівлі в період початку занять в університеті. Крім співробітників МНС і експертів-будівельників до розв'язання проблеми безпеки життєдіяльності студентів та викладачів в цій ситуації, як вже згадувалось, були залучені науковці з числа професорсько-викладацького складу кафедри геодезії та картографії. Треба надати їм належне – вони залучили до неї як консультантів окремих фахівців-геологів та геоморфологів. Закладаючи пункт спостережень для проведення високоточного нівелювання у вигляді тимчасового ґрунтового репера, трубою понад 2 метри користувались як «желонкою», що дозволяла відстежувати гранулометричний склад товщі відкладів, з яких складався будівельний майданчик споруди, яка знаходилась у аварійному стані. За результатами аналізів геоморфологів, вона виявилася складеною лімнологічними, піщано-глинистими відкладами, представленими прошарками різнозернистого піску та строкатих глин неоген-четвертинного віку, що є надзвичайно водотривкими і, у випадку відсутності

водовідведення від фундаментів споруд здатна до їх напруження і випинання (пучення), особливо у зимовий період [3]. Дійсно, під час зимових геодезичних спостережень випадково було виявлено в одному з місць біля фундаменту опорної стіни намерзання льоду, що утворювався за рахунок водовідведення через приховану стічну трубу дощової і талої води з покрівлі споруди під її фундамент. Далі від фундаменту вода не відводилась і весь час

насичувала водотривкий горизонт. В морозну погоду це очевидно спричинило розвиток деформаційного процесу, який внаслідок напруження і випинання фундаменту призвів до розриву зв'язуючих будівельних конструкцій та сумішей, і утворення зверху, вздовж по опорній стіні між корпусом та аудиторією, що відривалася тріщини розкриття, по якій відбувалося подальше руйнування споруди

Рис. – Будівля Фізичного факультету КНУ імені Тараса Шевченка. Виділені місця закладення контрольних стінних марок та зона виникнення тріщини розкриття

Однак, високоточні геодезичні спостереження реперів, закладених по периметру фундаментів деформованої споруди, що здійснювались з двох станцій, які дозволяли відстежувати репери, розміщені на фасадній та тильній сторонах споруди і перекривались спостереженнями по реперах опорної торцевої стіни прецизійним нівеліром Н1 з інварними рейками, в сухий період року не виявляли ніяких загрозливих проявів геодинамічних процесів. В той же час, продовжувати геодезичні дослідження взимку спонукали спостереження і припущення геоморфологів, стосовно напружень товщі відкладів, що перебуває під дією перезволоження та замерзання і викликає

руйнування. Вони дозволили невдовзі з виявленням джерела надходження під фундаменти споруди стічної води одержати інструментальні свідчення вертикальних зміщень закладених реперів взимку. Ще два десятка років тому, звичайні графіки результатів геодезичних спостережень (вимірів) підтверджували висновки геоморфологів щодо причин виникнення відстежених геодеформацій і це дало змогу прийняти обґрунтовані рішення та надати надійні рекомендації стосовно водовідведення від фундаментів дощової і талої води для збереження споруди і, таким чином, усунуло розвиток надзвичайної ситуації руйнації фізичного корпусу університету

Рекомендації, стосовно нормалізації обстановки з деформацією споруди фізичного корпусу були виконані службою експлуатації студмістечка не в повній мірі. Було заасфальтовано ділянку перед аудиторією, куди раніше дощова вода поступала з даху будівлі через дренажну трубу і взимку намерзала, але з протилежного боку корпусу дощову воду, що попадала через жерстяний короб на стіну і по ній стікала, було спрямовано з даху, через водостічну трубу прямо до низу, але від фундаментів не відведено. Для того, щоб довести службі експлуатації те, що за новостворених умов перезволожується фундамент опорної стіни з протилежного від фасаду боку, треба було заново провести геодезичні спостереження та можливо виконати картографічне моделювання цієї нової геодинамічної ситуації і, завдяки візуалізації довести, що споруда зазнає напруження і здатна до випинання вже з цього, протилежного від фасаду боку.
