КВАЛІФІКАЦІЙНА РОБОТА МАГІСТРА
спеціальність 193 - Геодезія та землеустрій
освітня програма «Геоінформаційні системи та технології»

ТЕМА: «Геоінформаційний аналіз порушень земель територіальних громад
внаслідок воєнних дій»

Об'єкт дослідження – селище Мощун, Київська область, Україна.

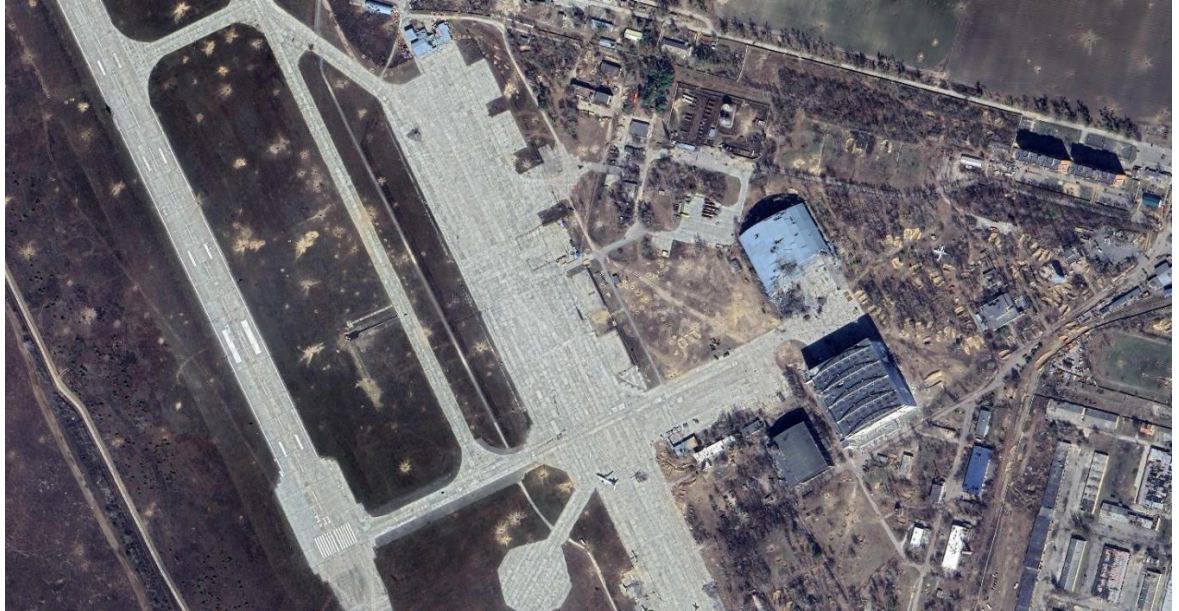
Рис. 1.2. - Знімок з Google Maps за весну 2022 року, можемо бачити покинуті ворожі позиції та розбиту техніку (<https://www.google.com.ua/maps/>)

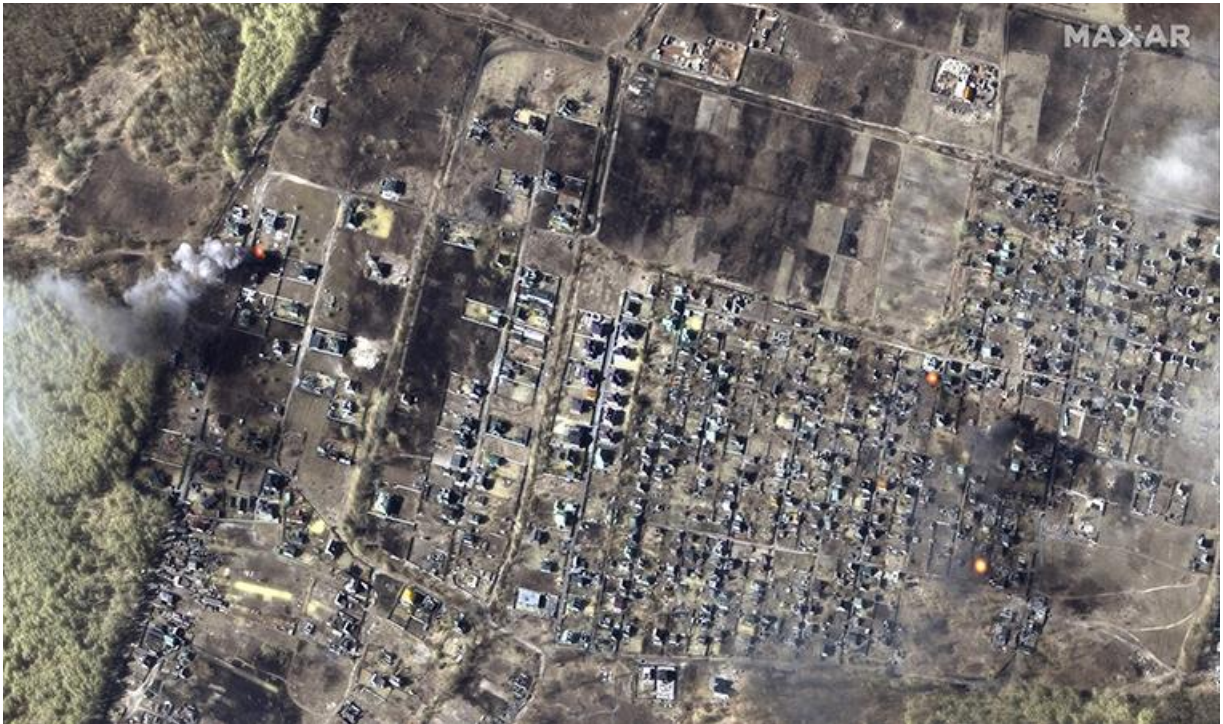
Рис. 1.6 - Наслідки обстрілу села Мощун, знімок SkySat, 15.03.22
 (<https://blog.maxar.com/for-a-better-world/2022/aviation-week-names-maxar-a-2022-laureate-award-winner>)

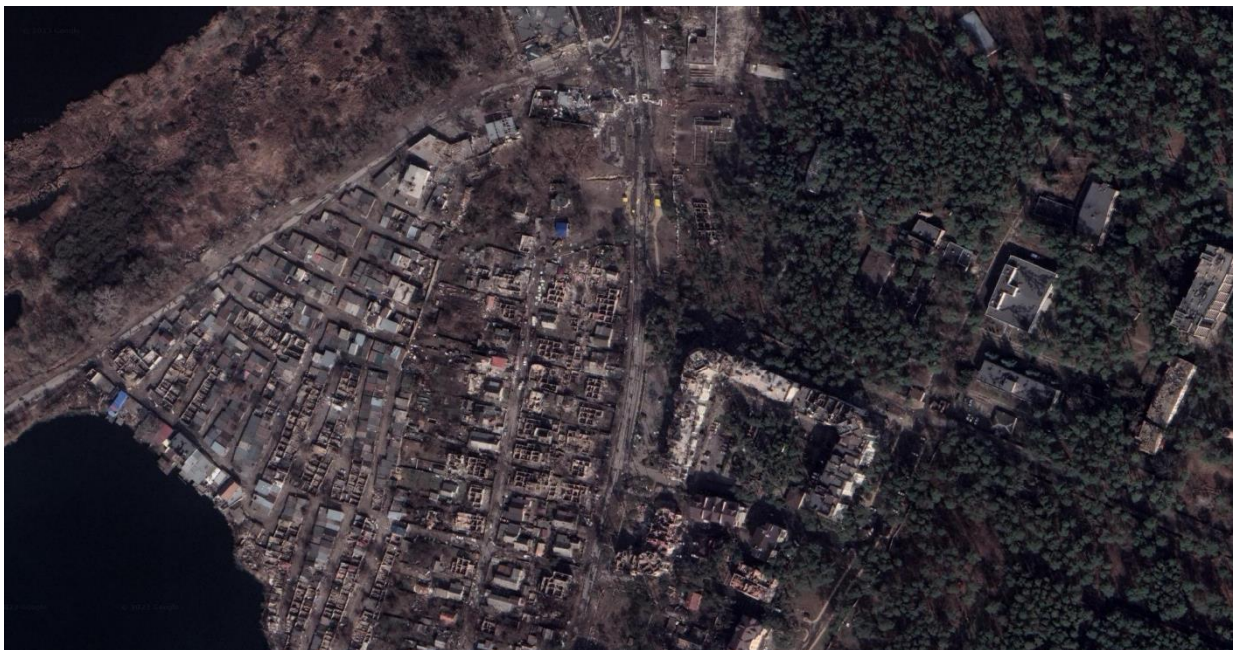
Рис. 1.7 - Руйнування міста Ірпінь, Київська область, знімки Google Maps, весна 2022 року (<https://www.google.com.ua/maps/>)

З кожним днем зростає кількість пошкоджених багатоповерхових будинків. Наразі відомо про повне зруйнування близько 4700 приватних будинків та 161 багатоповерхового будинку. Однак дані щодо кількості пошкоджених багатоповерхівок можуть змінюватися в результаті проведення обстеження та аналізу експертами.

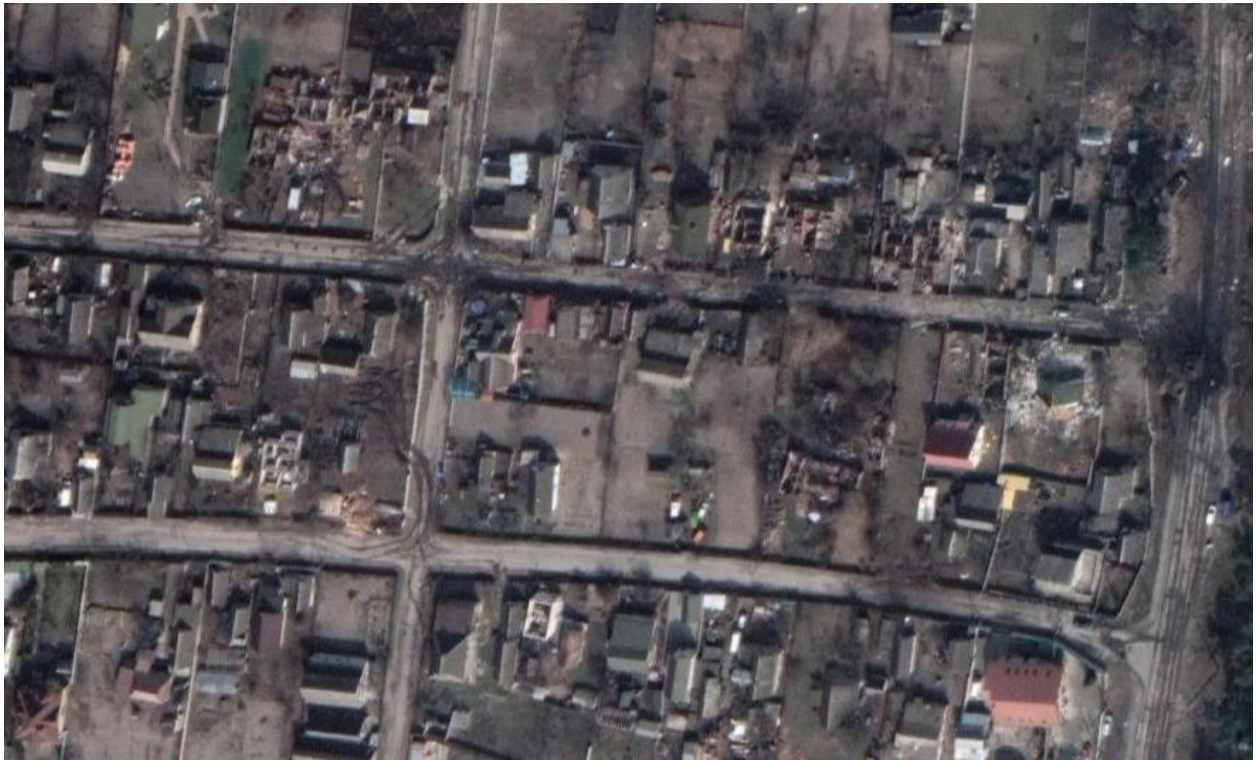
Рис. 1.8 – Знімки села Дмитрівка, Київська область, знімок з Google Maps
(<https://www.google.com.ua/maps/>)

Крім будівель, значні руйнування зазнала також дорожньо-вулична мережа. Першочергові роботи з відновлення покриття вулиць та доріг виконуються в межах населених пунктів. Наприклад, площа вибоїн та пошкоджень покриттів вулиць у місті Буча становить 706 квадратних метрів, у селищі міського типу Гостомель – 559 м², смт Бородянка – 2581 м², с. Дмитрівка – 220 м², смт Макарів – 270 м².

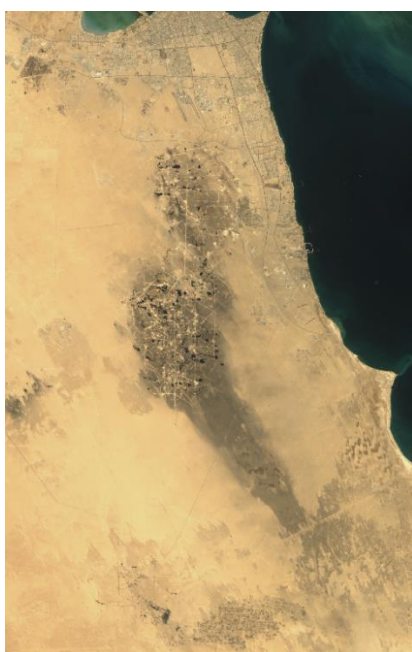
Рис. 1.2 Знімки Landsat 4-5 TM південної частини Кувейту за (A) 24.01.98, (B) 27.03.91, (C) 25.06.92 (<https://apps.sentinel-hub.com/eo-browser/>)

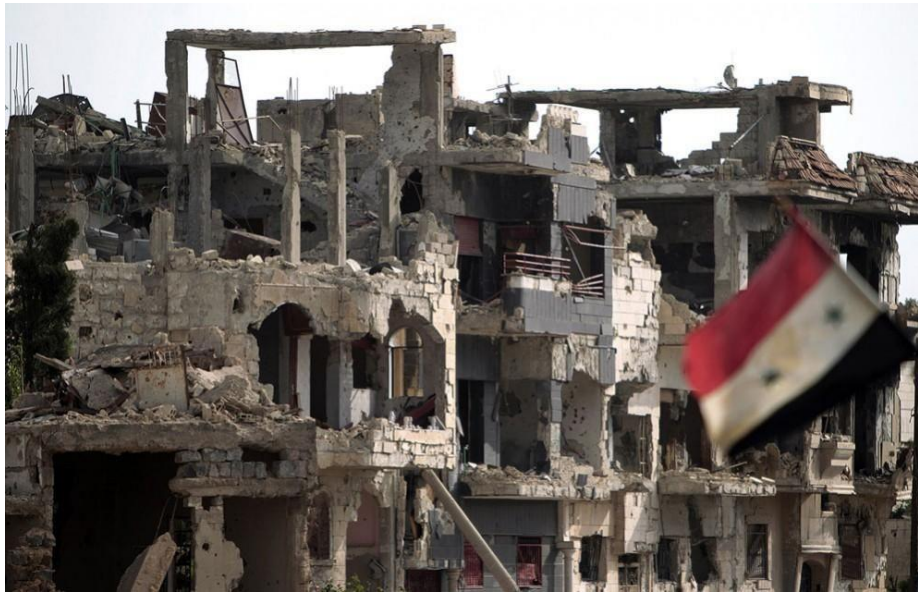
Рис. 2.2 - Знищені будівлі міста Алеппо, 2015 рік

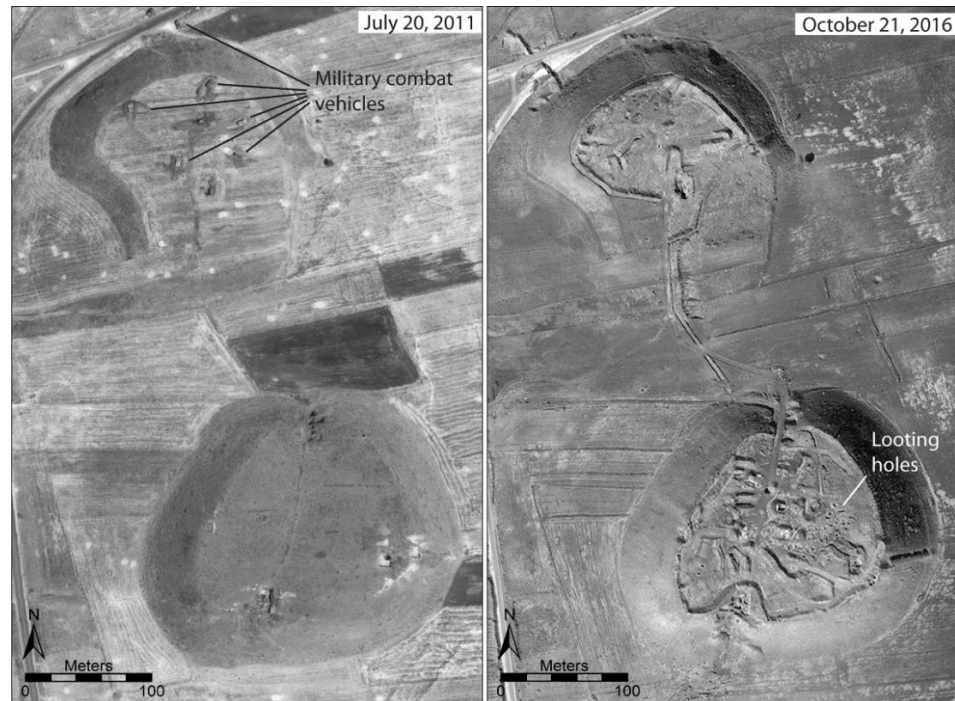
Рис. 2.4 - Військові пошкодження в Тель-Каркур на північному заході Сирії, (Casana J, Laugier EJ. 2017)

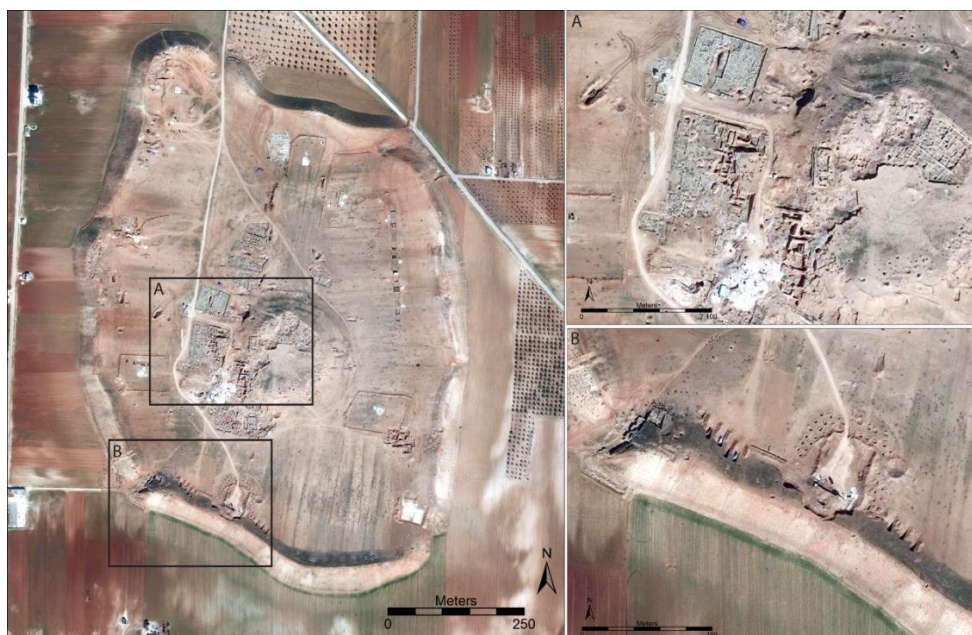
Рис. 2.5 - Військові пошкодження в місті бронзового віку Ебла на заході Сирії (Casana J, Laugier EJ. 2017)

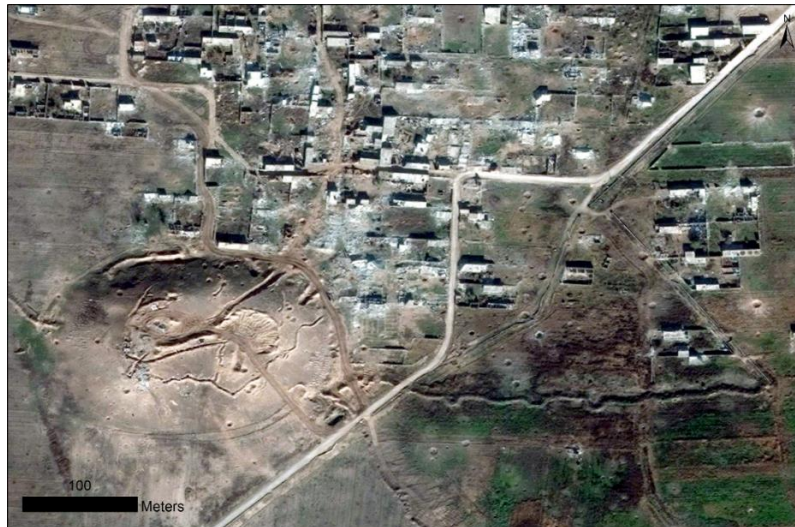
Рис. 2.6 - Телль Наам на рівнині Джаббул у центральній Сирії, (Casana J, Laugier EJ. 2017)

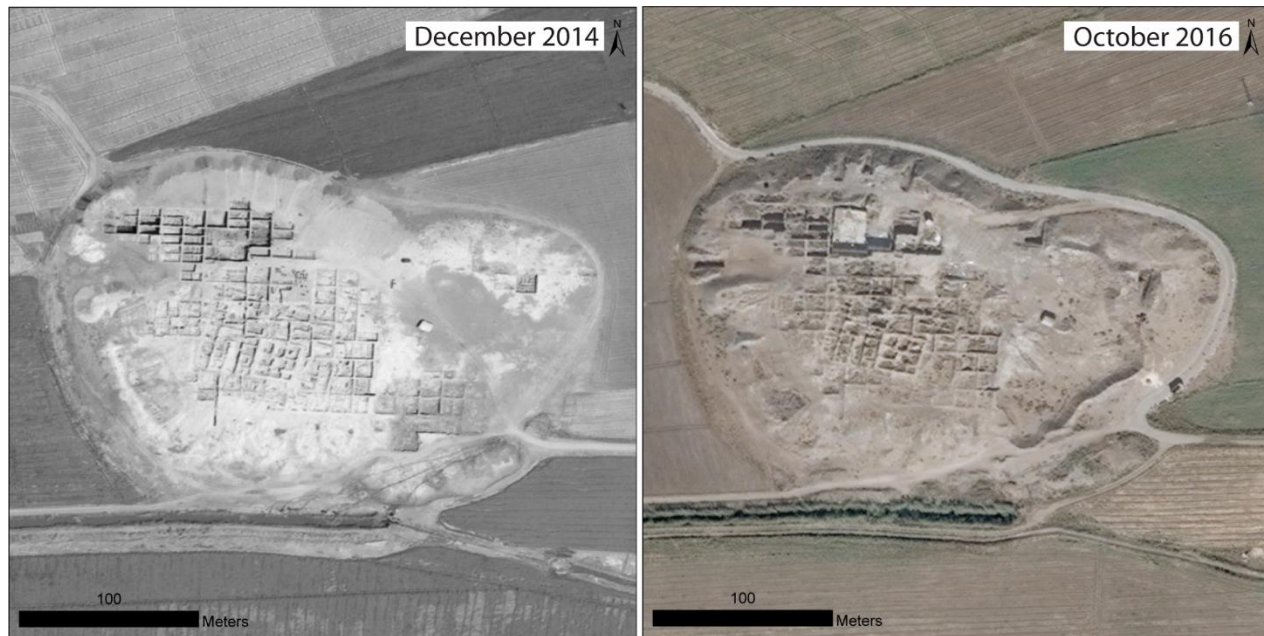
Рис. 2.7 - Військові пошкодження в Тель-Сабі-Аб'яді, північно-центральна Сирія, (Casana J, Laugier EJ. 2017)

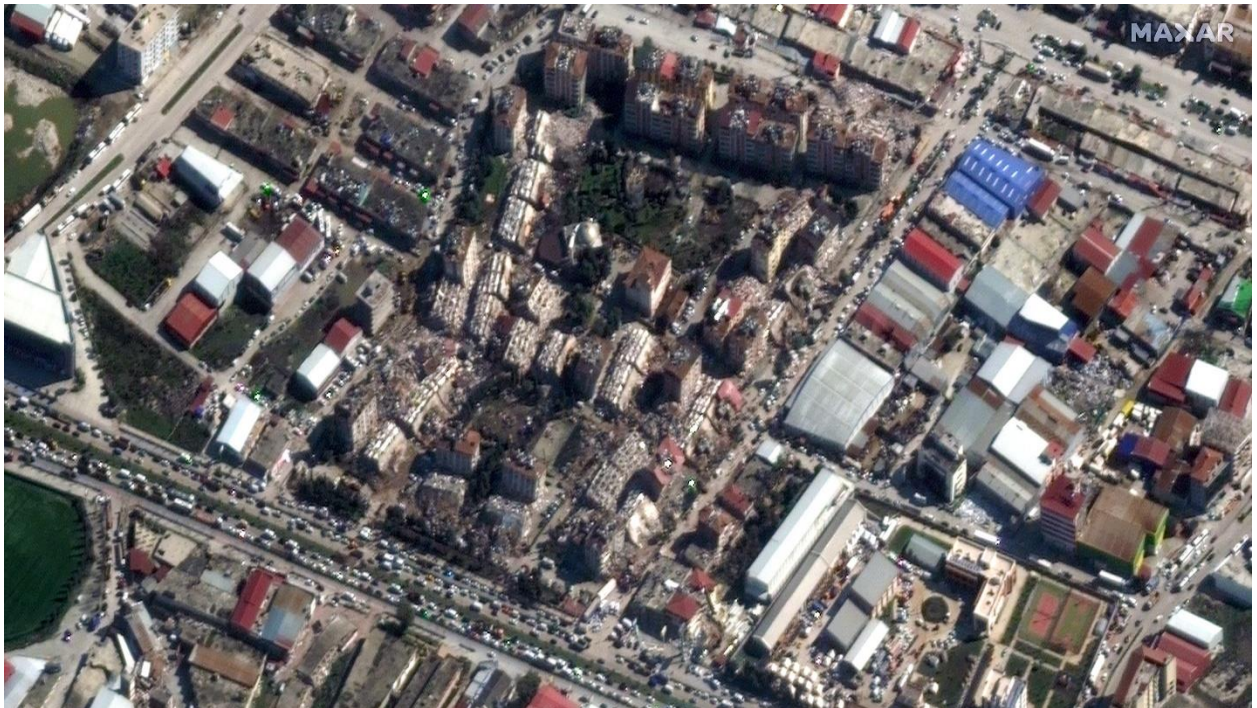
Рис. 2.9 - Наслідки землетрусу в лютому місяці 2023, місто Антакія,
Турція

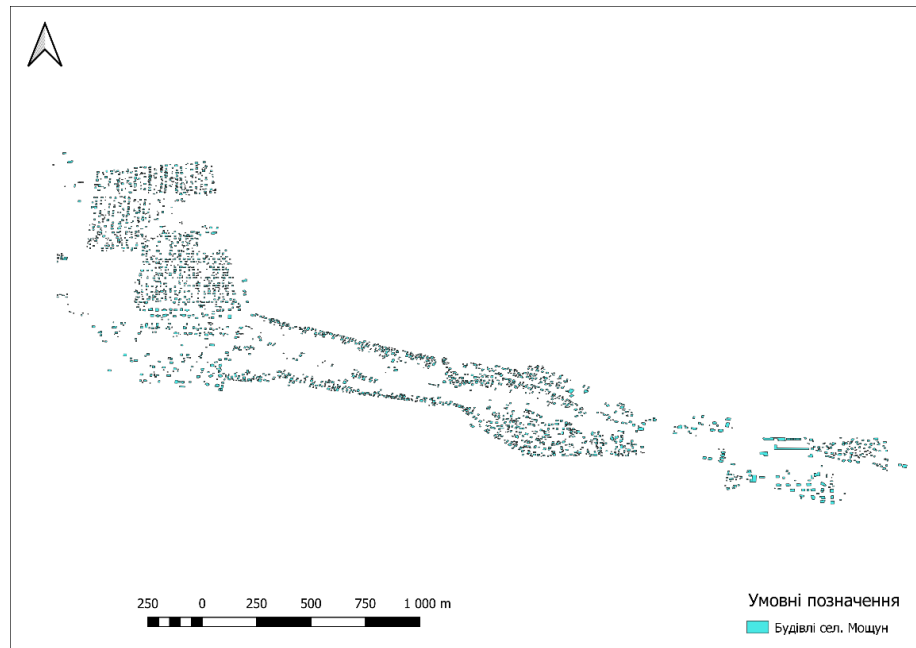
Який би варіант вивантаження ми б не обрали в кінці ми повинні отримати такий варіант мапи, що продемонстрований перед нами на рисунку 3.6.

Рис. 3.6 - Мапа будівель сел. Мощун, вивантажених з OSM

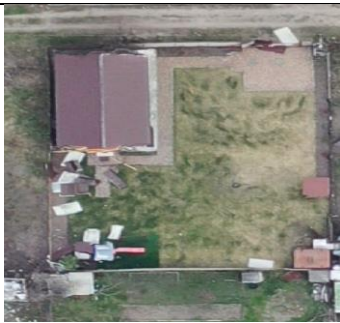
<ul style="list-style-type: none"> • Зруйновані – пошкодження будівлі складають більше 50%, руйнація будівлі до її фундаменту. Ці об'єкти вимагають повного зносу або перебудови.
 	<ul style="list-style-type: none"> • Значно пошкоджені – пошкодження будівлі до 50%. Суттєві видимі пошкодження будівлі та її конструкції, що включають: обвалення частини даху; серйозні руйнування та пошкодження стін. Ці об'єкти вимагають великих ремонтних робіт для повернення до безпечного стану та придатності для використання.
 	<ul style="list-style-type: none"> • Легкі пошкодження – невеликі пошкодження даху; вибиті шибки; обвалені димарі; велика кількість уламків навколо будівлі. Ці об'єкти можуть бути відновлені за допомогою невеликих ремонтних робіт, але які

не впливають на загальну структурну цілісність споруди.

<ul style="list-style-type: none"> • Немає видимих пошкоджень – пошкоджень за допомогою знімку не знайдено. Ці будівлі можуть продовжувати функціонувати без додаткових втручань.

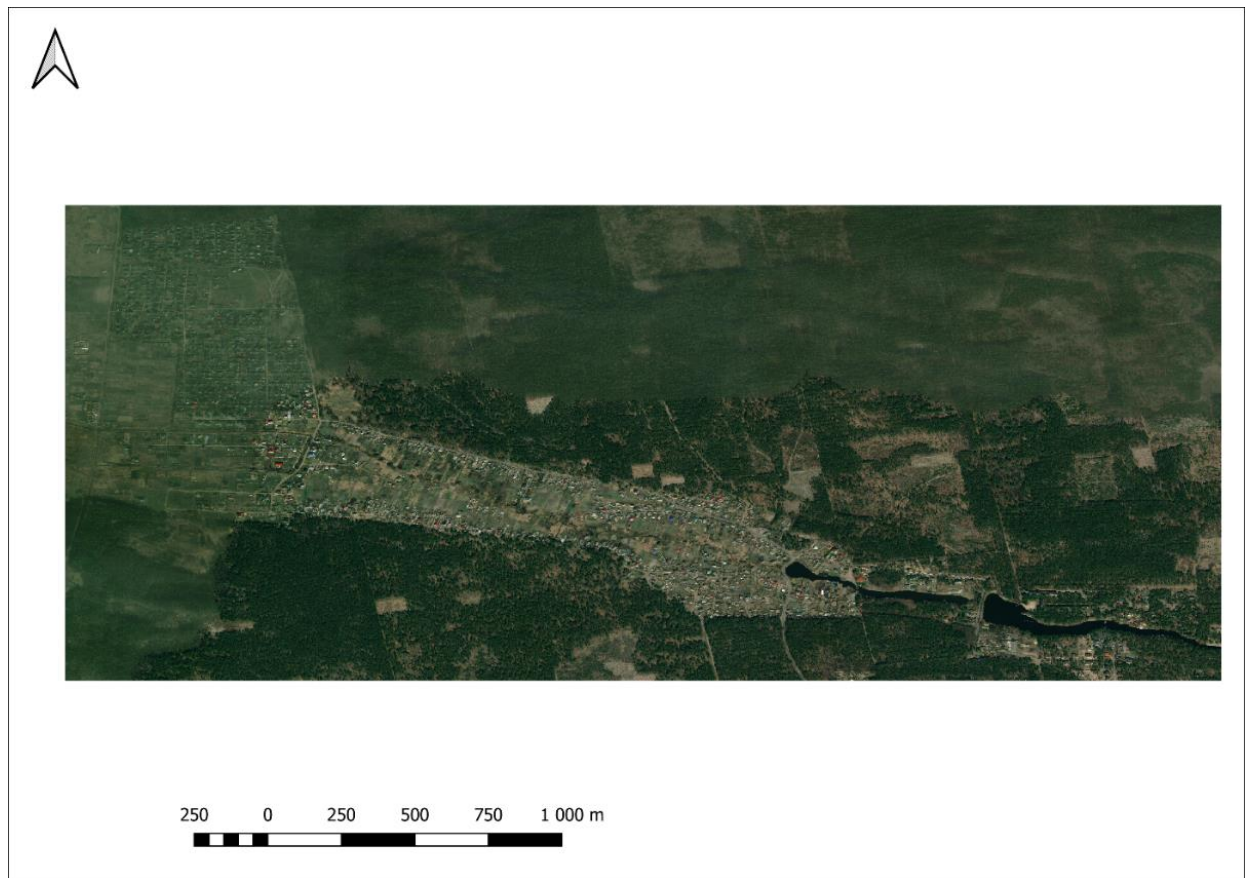
Рис. 3.8 - Шматок мапи з GoogleMaps, що буде використовуватись для обробки зображення

- Обираємо мапу GoogleMaps, натискаємо на неї правою кнопкою миші/Export/Зберегти як...
- У відкритій перед нами панелі обираємо тип файли geojson, обираємо куди збережемо сам файл, визначаємо систему координат.
- У вікні Екстент ставимо галочку та після натискання кнопки Шар обираємо наш знімок з дрону.
- У вікні Роздільна здатність в рядках Горизонтально та Вертикально вписуємо значення 0.4, тим самим ми визначаємо просторову розрізненність знімку.

- Після, натискаємо Ок та чекаємо обробки вирізання зображення.

Об'єднавши всі три файли, зображення до, після та footprint віддаємо їх на обробку неймережі. Через деякий час отримуємо провалідовані полігони будівель в форматі geojson, які розділені на 4 класи пошкоджень.
