## Анотація

У дипломній роботі досліджуються екологічні наслідки руйнування греблі Оскільського водосховища, яке сталося у вересні 2022 року внаслідок бойових дій на Харківщині. Основною метою дослідження є виявлення масштабів і характеру змін у природному середовищі, спричинених цією подією, з використанням методів дистанційного зондування Землі (ДЗЗ).

## РОЗДІЛ 2. ОГЛЯД СТАНУ ОСКІЛЬСЬКОГО ВОДОСХОВИЩА

### 3.2. Аналіз наслідків руйнування за космічними знімками

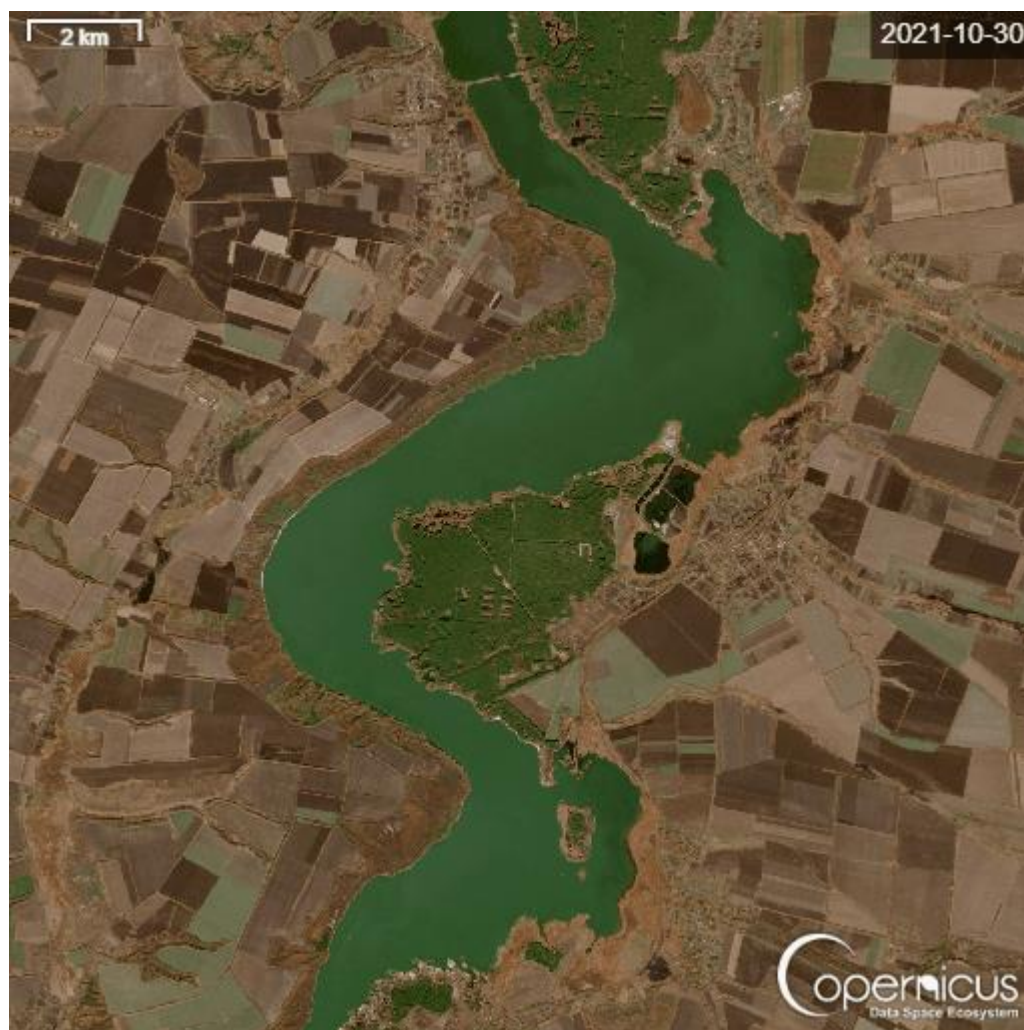
## Динаміка зміну стану Оскільського водосховища з фільтром True Color

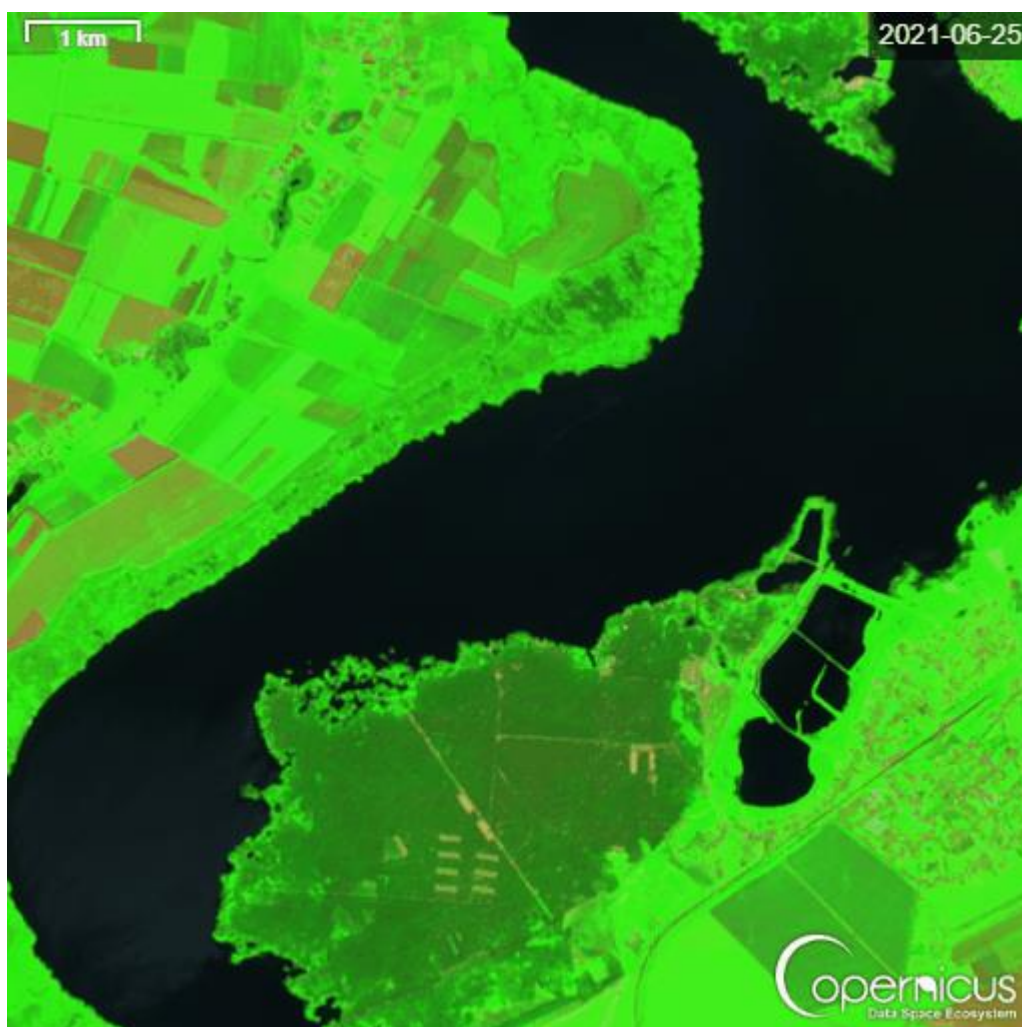
## Додаток В

## Динаміка зміну стану Оскільського водосховища з фільтром SWIR

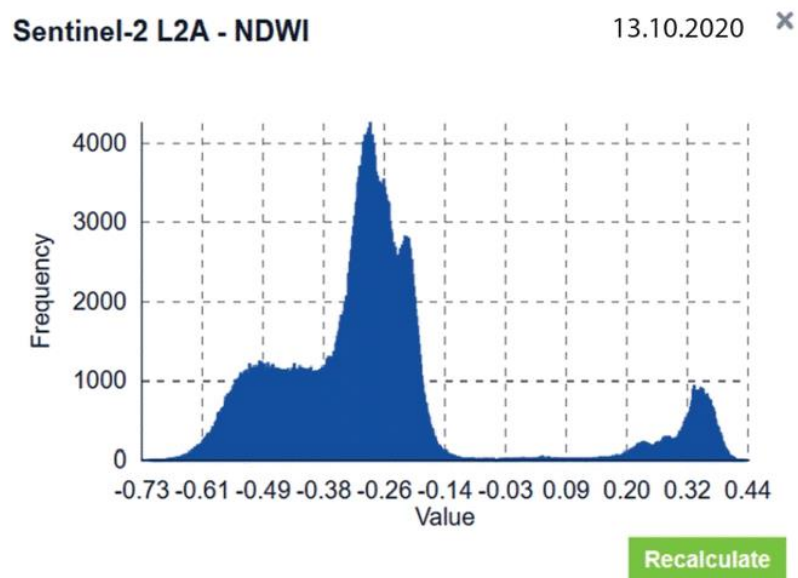
## Динаміка зміну індексу NDWI у 2020-2024 роках

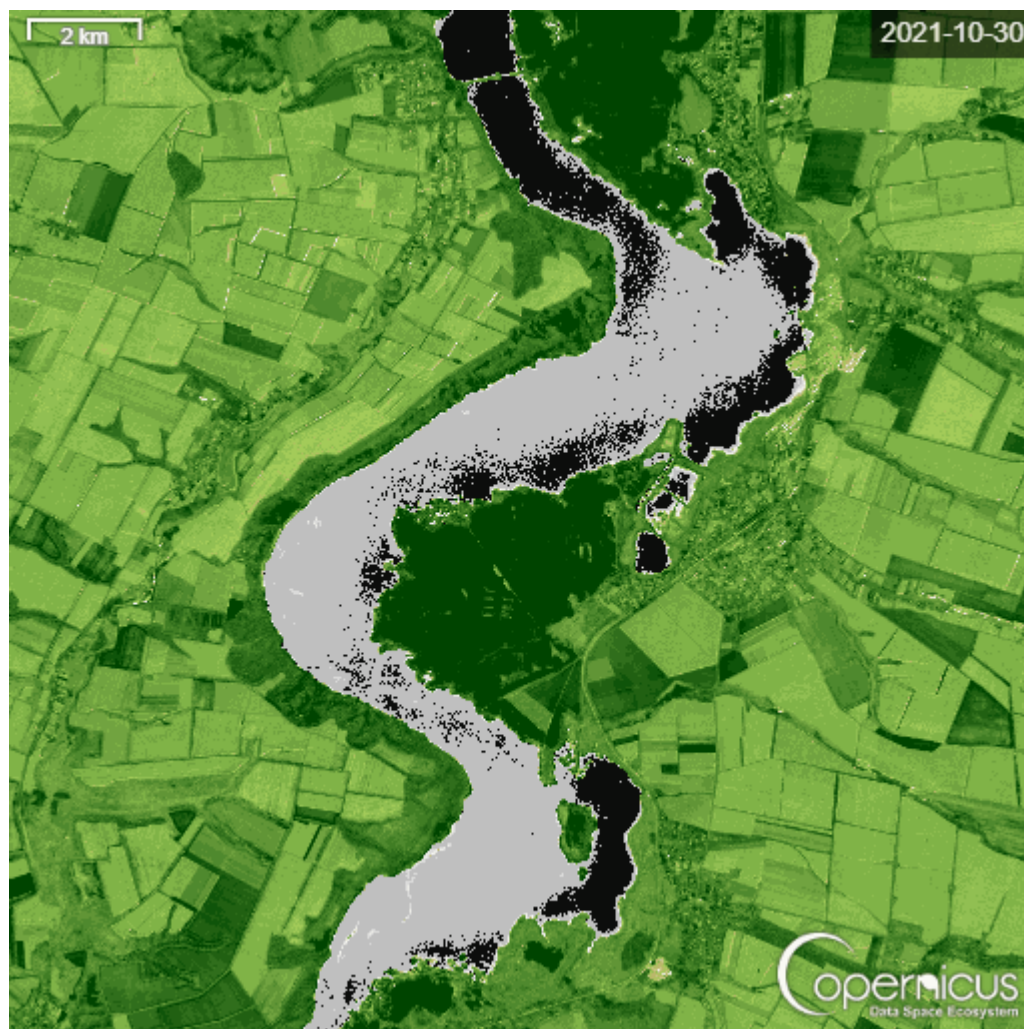
## Додаток Д

## Динаміка зміну стану Оскільського водосховища з фільтром NDVI
