КИЇВСЬКИЙ НАЦІОНАЛЬНИЙ УНІВЕРСИТЕТ  
ІМЕНІ ТАРАСА ШЕВЧЕНКА  
ГЕОГРАФІЧНИЙ ФАКУЛЬТЕТ  
КАФЕДРА ГІДРОЛОГІЇ ТА ГІДРОЕКОЛОГІЇ

**ОЦІНКА ДИНАМІКИ РУСЛО-ЗАПЛАВНОГО КОМПЛЕКСУ РІЧКИ  
ДНІПРО В РЕЗУЛЬТАТІ ЗНИЩЕННЯ ГРЕБЛІ КАХОВСЬКОЇ ГЕС**

студент 2-го курсу магістратури  
кафедри гідрології та гідроекології  
Кравченко Назарій Ігорович

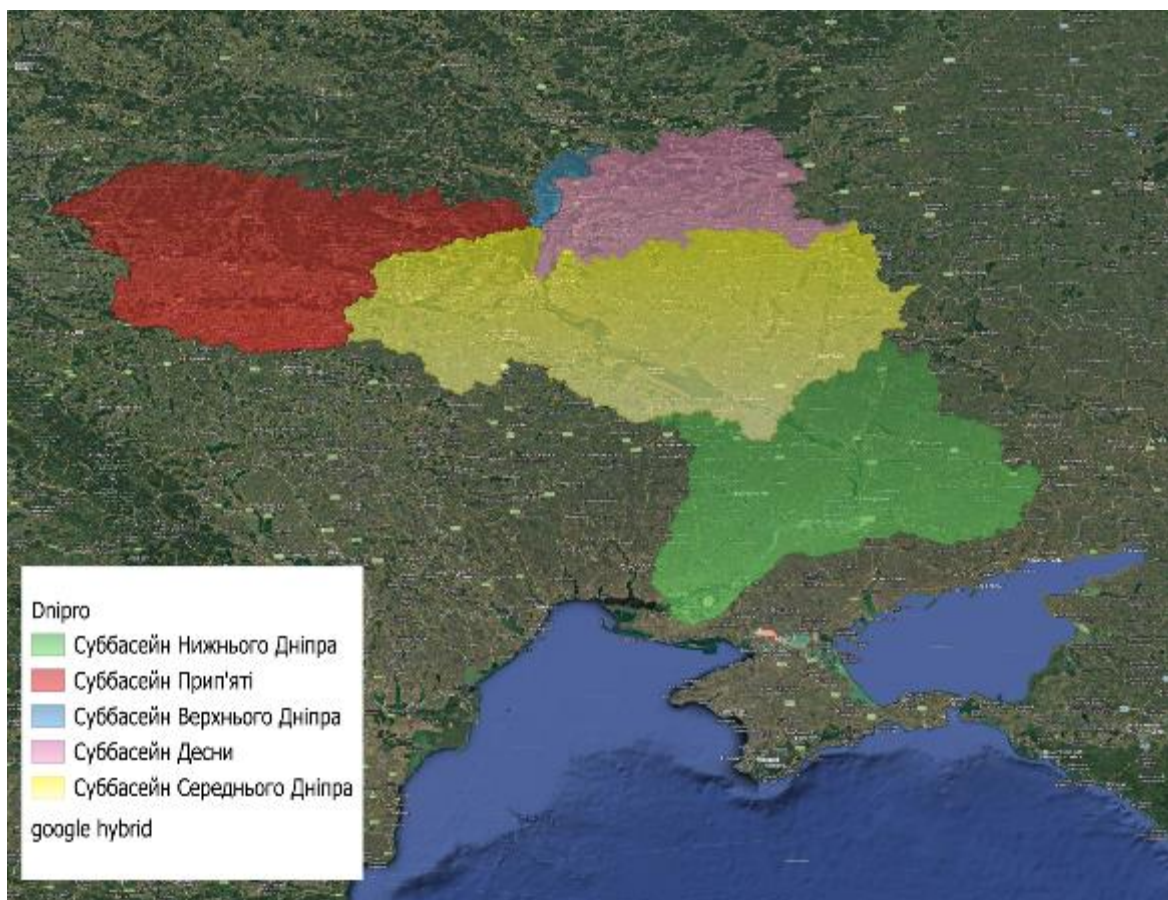
**Рис. 1.2 Суббасейни річки Дніпро в межах України**

Нижнього Дніпра, суббасейн річки Прип'ять та суббасейн річки Десна (рис.1.2) [3].

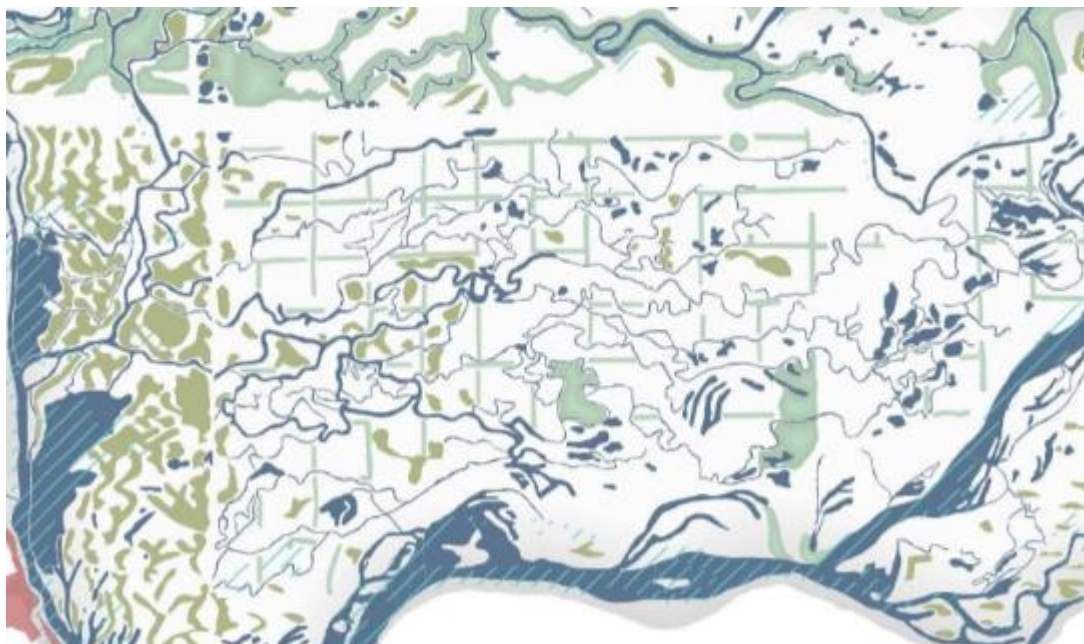
**Рис. 1.6 Фрагмент топографічної карти зони Нижнього Дніпра до створення каскаду водосховищ**

До середини XX століття морфологія річища та заплавних територій визначалася природними гідродинамічними процесами, характерними для великих рівнинних річок степової зони. Ключовим елементом дорежимного ландшафту був масив Великого Лугу - унікальна гідрографічна мережа, що складалася з розгалуженої системи рукавів, заплавних лісів та меандрувальних потоків (рис.1.6). Гідрологічний режим цієї території базувався на щорічних високих весняних повенях, які забезпечували інтенсивний вологообмін та акумуляцію алювіальних відкладів. Картографічні матеріали першої половини XX століття дозволяють верифікувати складну структуру природного русла, яке характеризувалося високим ступенем розгалуженості та динамічністю берегової лінії.

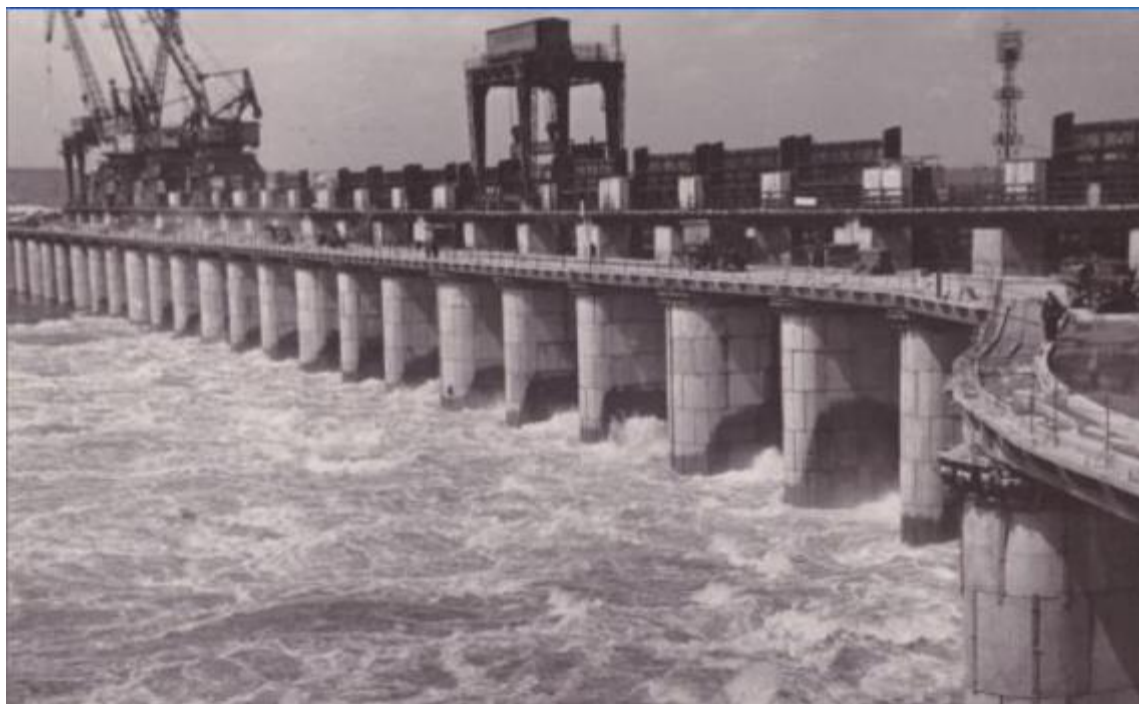
Гідротехнічна споруда мала загальну протяжність фронту 3850 метрів (рис. 1.7). До складу основного вузла входили: бетонна водозливна гребля гравітаційного типу довжиною 447м, розрахована на нормативний підпірний рівень (НПР) 16,0 м у Балтійській системі висот; будівля ГЕС суміщеного типу, інтегрована в загальну лінію напору; судноплавний шлюз та комплекс земляних наливних дамб[15,16];

**Рис . 1.7 Загальний вигляд бетонної водозливної греблі Каховського гідровузла**

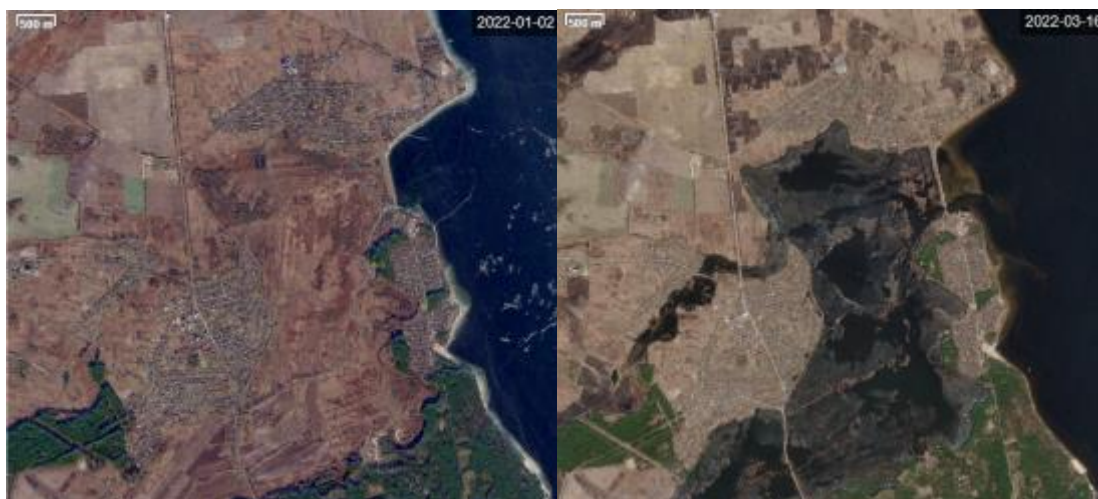
**Рис. 2.1. Космічні знімки заповни р. Ірпін до (02.01.2022) та після (16.03.2022) підриву греблі в Козаровичах**

На площі понад 2800 гектарів відбулося затоплення приватної забудови, фермерських господарств та складських приміщень [19]. Оскільки вода в заплаві залишається нерухомою до сьогодні, це спричинило масове гниття рослинності та вимивання небезпечних речовин із побутових септиків.

Одним із найбільш задокументованих випадків використання води як оборонного ресурсу є підлив греблі в Козаровичах Київської області (рис.2.1). У лютому 2022 року це рішення дозволило зупинити просування техніки в напрямку столиці, але призвело до неконтрольованого розливу води з Київського водосховища в заплаву річки Ірпінь.

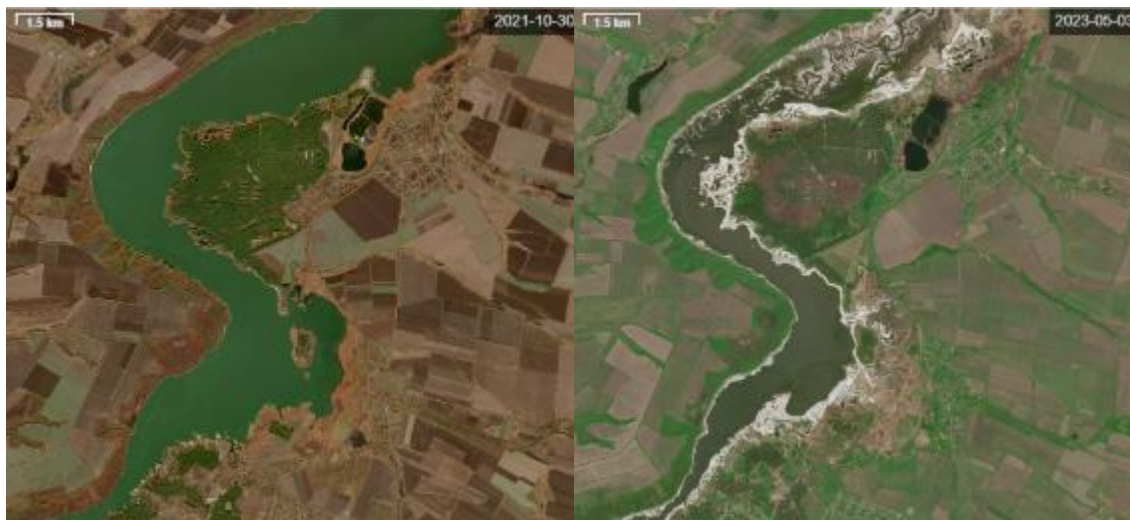
**Рис. 2.2. Космічні знімки акваторії Оскільського водосховища до та після руйнування греблі в березні 2022 р.**

Втрати склали приблизно 355 млн м<sup>3</sup>. Відкрите дно водосховища, яке раніше було вкрите шаром мулу з промисловими осадами, під дією вітру перетворилося на джерело пилових бур. Це не просто візуальний ефект висихання, а реальна загроза поширення важких металів, що накопичувалася на дні протягом десятиліть функціонування споруди.

На території Донецької та Луганської областей ключовою проблемою є фізичне руйнування об'єктів водопостачання та супутнє забруднення річок. Найбільш критична ситуація склалася в басейні Сіверського Дінця. У березні 2022 року внаслідок бойових дій була зруйнована гребля Оскільського водосховища на Харківщині (рис.2.2). Оскільки ця водойма була головним резервуаром для регулювання рівнів води в Сіверському Донці, її спустошення призвело до обміління річки нижче за течією.

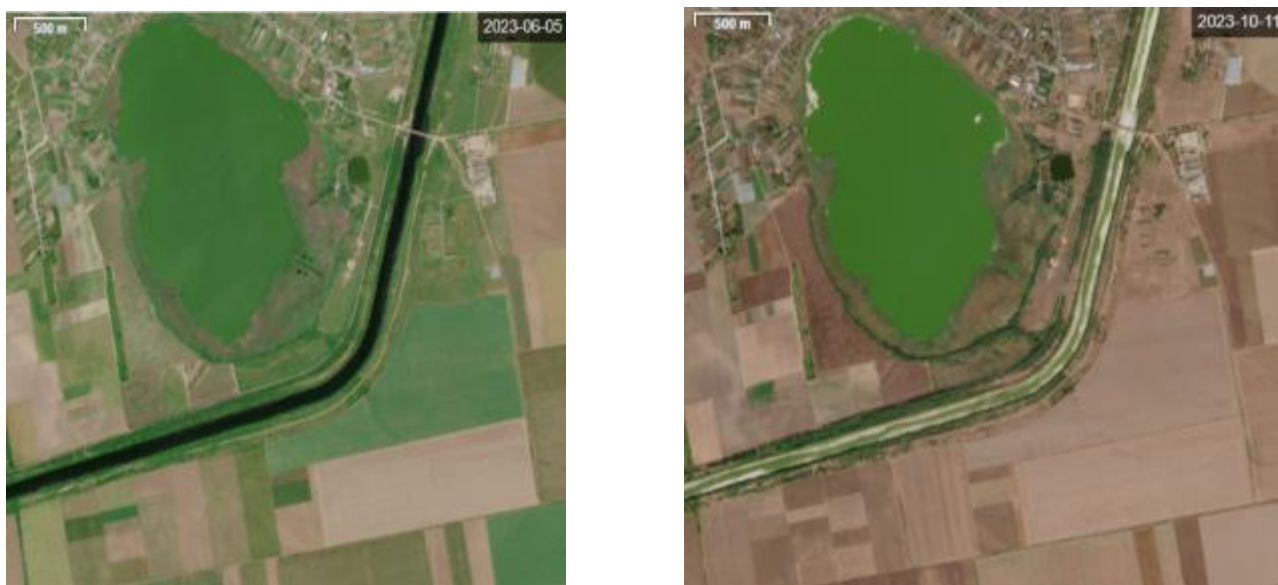
На території Херсонської області ситуація з каналами є найбільш наочною. Після руйнування Каховської ГЕС Північно-Кримський та Каховський магістральний канали втратили джерело живлення. Це призвело до повної зупинки зрошувальних систем на площі понад 500 тис. гектарів. Без води бетонні конструкції каналів піддаються атмосферному впливу: влітку вони перегріваються і тріскаються, а взимку волога, що потрапила в тріщини, замерзає і руйнує бетон (рис. 2.3) [19].

**Рис. 2.3. Супутниковий моніторинг осушених ділянок Каховського магістрального каналу та деструкції його бетонних елементів 2023–2026 рр.**

Ложе каналів інтенсивно заростає чагарниками, коріння яких остаточно знищує герметичність системи [19,20]. Це означає, що навіть за умови

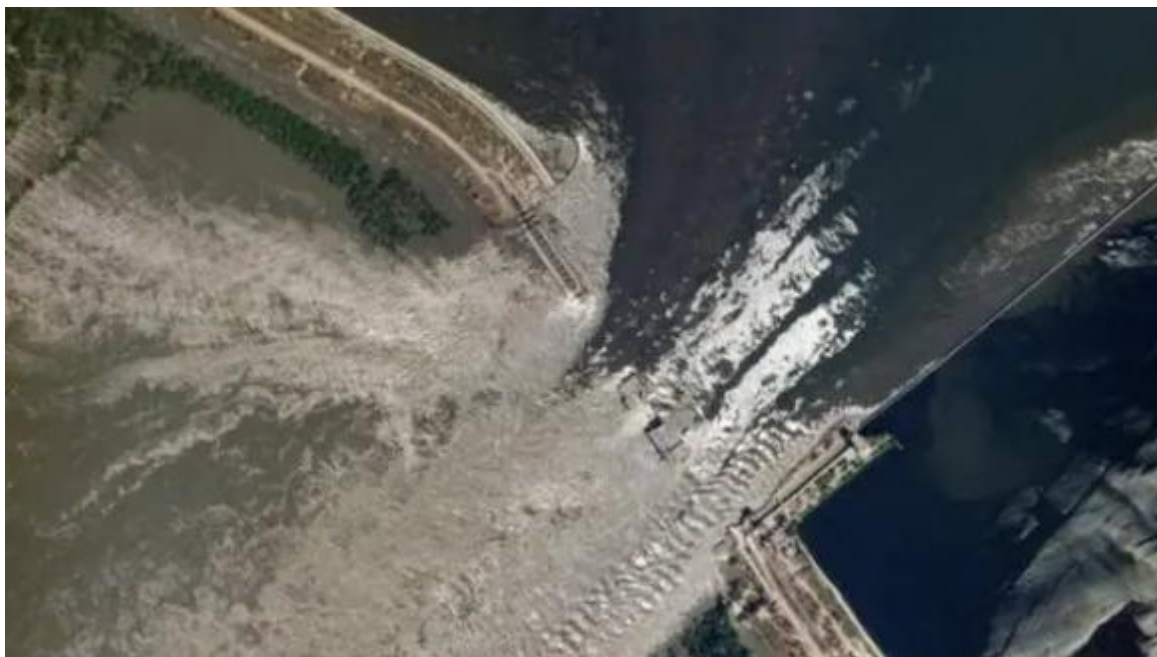
**Рис. 2.4. Космічний знімок зруйнованого створу та відірваної частини греблі Каховської ГЕС (червень 2023 р.)**

Подальший аналіз причин руйнування ГЕС свідчить про високу ймовірність внутрішнього вибухового впливу на конструктивні елементи гідровузла. Зокрема характер пошкоджень, масштаб деформації та швидкість руйнування греблі вказують на втрату стійкості несучих конструкцій внаслідок детонації вибухових речовин, розміщених у внутрішніх порожнинах споруди, ймовірно в зоні машинного залу або водоскидних шлюзів. Згідно з даними сейсмічного моніторингу, підрив стався о 02:50. Виділяється три етапи, кожен з яких мав свій вплив на довкілля. Під час першої фази, що тривала з 03:30 до 08:00 ранку, розпочався неконтрольований скид води, який швидко затопив прибережні зони Нової Каховки. Друга фаза охоплює період з 6 по 8 червня і стала часом максимальної інтенсивності паводка. Саме тоді хвиля досягла Херсона, а рівень води в районі гідропосту піднявся до історичного максимуму -

Руйнування греблі Каховської ГЕС, що відбулося 6 червня 2023 року, стало наймасштабнішою техногенною катастрофою на європейському континенті у XXI столітті (рис. 2.4). Ця подія призвела до миттєвої дестабілізації екосистеми всього Нижнього Дніпра та спричинила ланцюгову реакцію наслідків, які охопили соціальну, економічну та екологічну сфери [6].

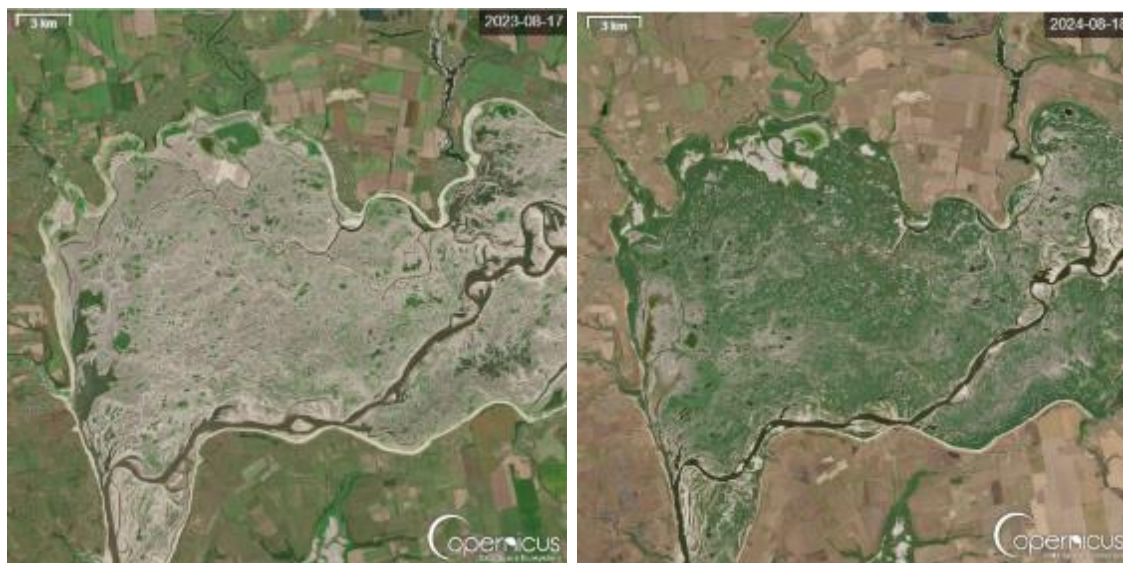
Паралельно з русловими змінами, супутниковий моніторинг фіксує інтенсивне біогенне освоєння звільнених територій. Порівняльний аналіз стану ложа (рис. 3.10) показує, що ділянки, які у 2023 році перебували в стані

відкритого мулистого субстрату, до 2024 року були трансформовані у лісові масиви.

**Рисунок 3.10. Етапи сукцесії рослинного покриву на осушеному ложі Каховського водосховища: порівняльні супутникові знімки (а — серпень 2023 р.; б — серпень 2024 р.).**

Ці молоді вербово-тополеві екосистеми не лише радикально змінили альбедо та вологісний режим території, але й відіграли роль біологічного каркасу, що призупинив процеси вітрової ерозії, остаточно стабілізувавши морфодинаміку русло-заплавного комплексу.
